10185520

R010624

AUDI, VOLKSWAGEN

c.c. 2698,2967 (cm3) 83 (mm)

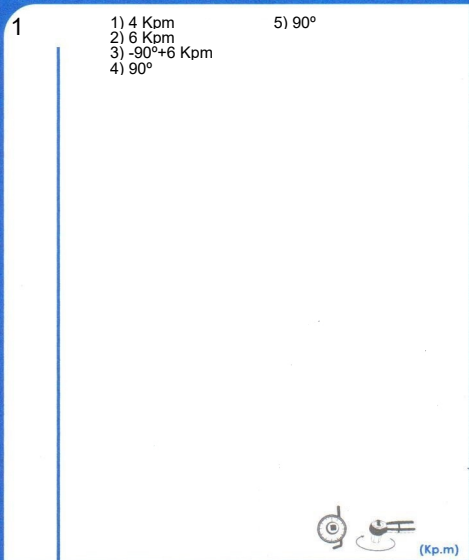
1 **81051100** M12X1.50X159(8)

1 NO RETIGHTENING

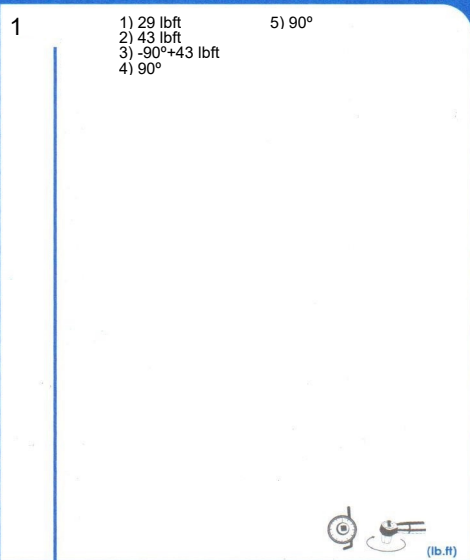
1 NO RETIGHTENING
