10190800

R010624

VOLVO

1	B6304T2;B6304T4
---	-----------------

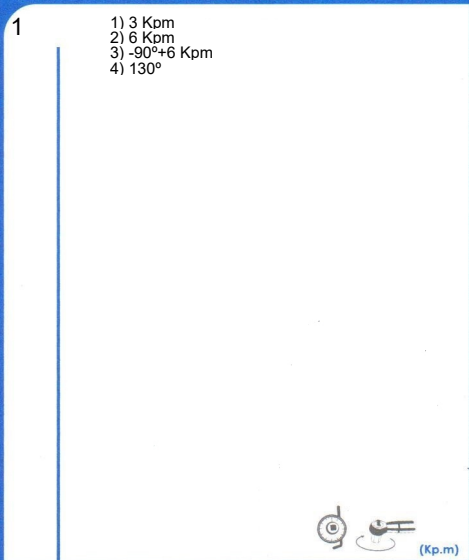
1 NO RETIGHTENING

TORQUE SEQUENCE

-90° +
-180°

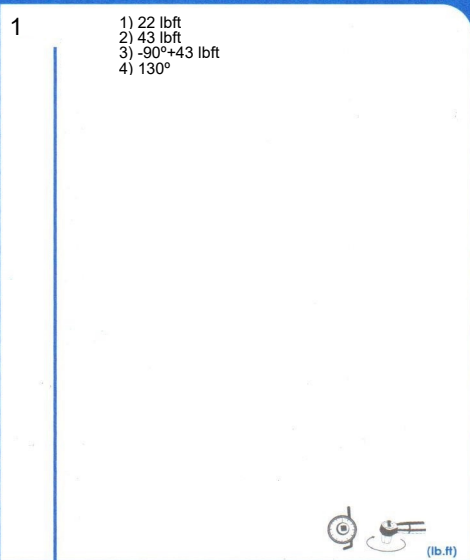
1 NO RETIGHTENING
