10212800

R012621

MERCEDES

c.c. 4663 (cm3) 92.9 (mm)

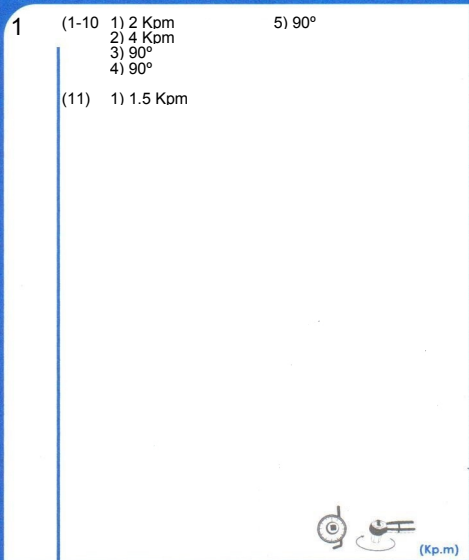
1 NO RETIGHTENING

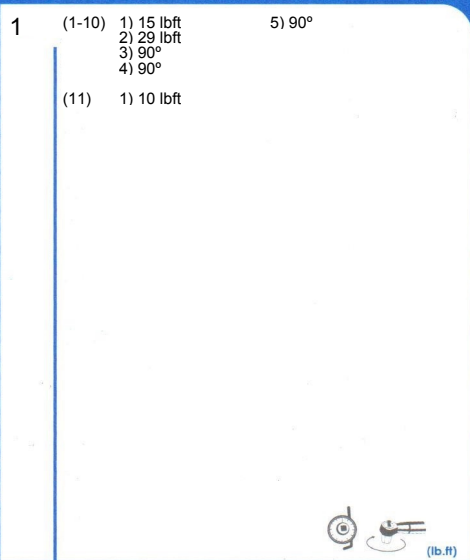
1 NO RETIGHTENING
