# 10227500

# FIAT, MITSUBISHI

1 4N15

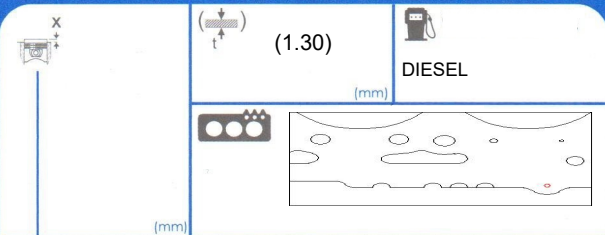
1) 5 Kpm	5) 90°
2) 90°	6) 90°
3) 90°	7) 90°
4) -180° + 5 Kpm

1) 36 lbf	5) 90°
2) 90°	6) 90°
3) 90°	7) 90°
4) -180° + 36 lbf

**ROUGHNESS**

MLS	
ALUMINIUM ALUMINIO	0.5 / 1.0 µm	2.3 µm MAX
CAST IRON FUNDICIÓN	1.5 / 1.8 µm	3.8 µm MAX
