10250000

CITROEN, OPEL, PEUGEOT

c.c. 1199 (cm3) 75 (mm)

1 D12XHL(EB2ADT);D12XHT(EB2ADTS);EB2ADT(HNP);EB2ADTD(HNK);EB2ADTS(HNS);EB2ADTX(HNN);F12XHL(EB2ADT);F12XHT(EB2ADTS)

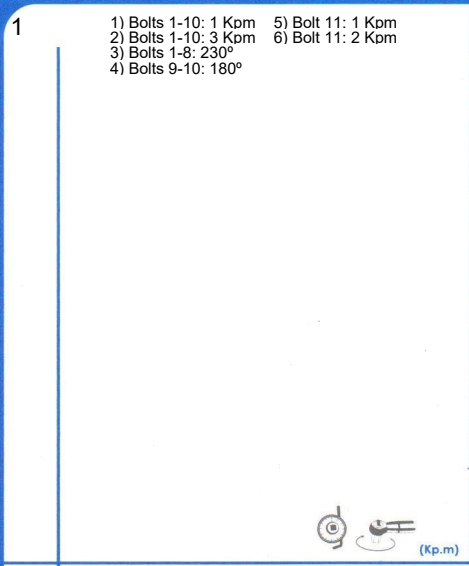
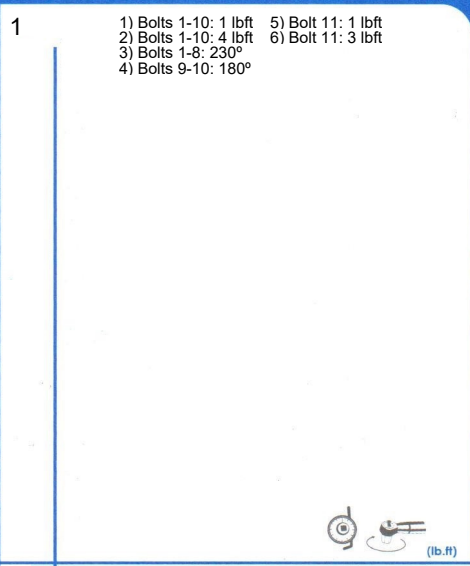
1 **81059500** M10x1.5x126(8),M10x1.5x72.5(2),M8x1.5x35(1)

RETIGHTENING

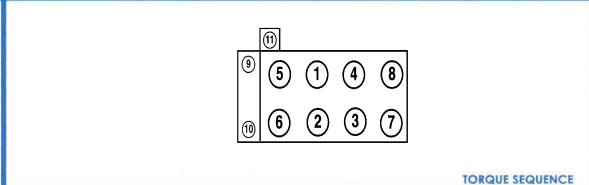
-90° +
-180°
 <>

LOOSEN 90° AND TIGHTEN BOLT BY BOLT RESPECTING THE SPECIFIED TORQUE AND ORDER
 AFLOJAR 90° Y APRIAR TORNILLO A TORNILLO CON EL PAR Y ORDEN ESPECIFICADOS
 LOOSEN ALL THE BOLTS
 AFLOJAR TODOS LOS TORNILLOS
 RUN THE ENGINE UNTIL TOTAL OPENING OF THE THERMOSTAT (LET THE ENGINE COOL DOWN FOR 4 HOURS WITH OPEN BONNET)
 RODAR EL MOTOR HASTA LA APERTURA TOTAL DEL TERMOSTATO (DEJAR ENRIAR EL MOTOR CUATRO HORAS (CAPOT ABIERTO)
 ABRIR EL TAPÓN DEL VASO DE EXPANSIÓN DEL CIRCUITO DEL AGUA DE REFRIGERACIÓN
