SWAG 30 94 6748

Vários modelos Volkswagen, Audi, SEAT e Skoda

Reservatório líquido refrigeração com sensor

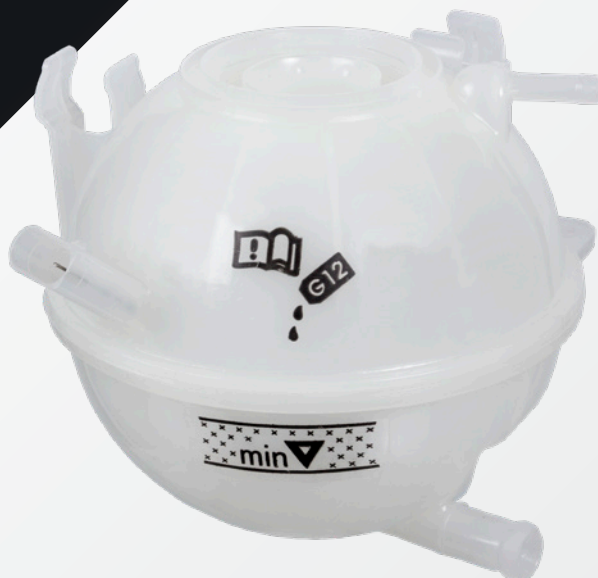
A mensagem "STOP", "verificar líquido de refrigeração" ou a luz de aviso de nível baixo de líquido de refrigeração está a piscar no painel de instrumentos - dependendo do modelo do veículo. Ao verificar o nível do líquido de refrigeração, o nível do reservatório está correto e não há sinais de fuga do líquido de refrigeração.

Com o tempo, o líquido de refrigeração contaminado faz com que se acumulem depósitos nos contactos submersos do sensor de nível do líquido de refrigeração dentro no interior do reservatório. Isso afeta o valor da resistência elétrica do sensor e, portanto, fornece uma leitura incorreta do nível do líquido de refrigeração. Esses contactos podem ser vistos olhando através da abertura da tampa do reservatório. O líquido de refrigeração também pode migrar para o conector elétrico; isso pode ser identificado por uma acumulação cristalina no conector elétrico causado por uma ação capilar nos cabos elétricos. Se isso ocorrer, os cabos elétricos terão de ser verificados de forma a executar a reparação apropriadamente.

Deixe o motor arrefecer antes de trabalhar no sistema de refrigeração e, de seguida, drene o líquido do sistema de refrigeração.

Remova os dois parafusos de retenção do reservatório do líquido de refrigeração e desconecte o conector elétrico. De seguida, remova os tubos anexados para remover a peça antiga.

Instale o novo reservatório do líquido de refrigeração (30 94 6748) juntamente com uma nova tampa (30 10 3522), utilizando os dois parafusos de retenção. Conecte o conector elétrico e os tubos. Através do reservatório, reabasteça o sistema de refrigeração, com líquido de refrigeração novo recomendado para o veículo. Finalmente, sangre o sistema de refrigeração de qualquer ar.
