## SWAG 50 10 9034

Adattabile per:  
Ford Focus, Mondeo, C-Max, S-Max  
1.6, 1.8, 2.0, 2.2 - motori diesel

## Iniettore per la rigenerazione del filtro antiparticolato

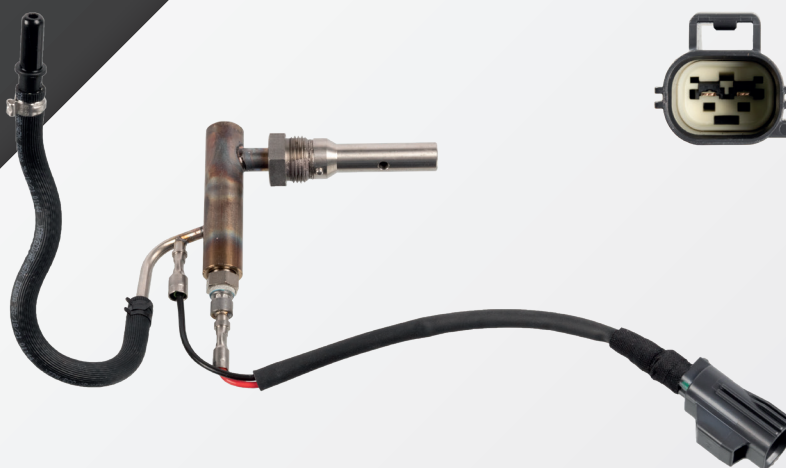
Prestazioni del motore impoverite e spia di malfunzionamento motore accesa, a causa del fatto che il filtro antiparticolato è bloccato e non riesce a effettuare la rigenerazione.

P244C Temperatura dello scarico troppo bassa per la rigenerazione del filtro antiparticolato.  
P26A1 Circuito candele di post-trattamento dei gas di scarico in esaurimento.

L'iniettore è fisicamente bloccato, o c'è un fusibile bruciato a causa di un cortocircuito interno causato dal surriscaldamento della candele vicino all'iniettore; oppure guasto della pompa di alimentazione carburante.

Diagnosticare un possibile guasto dell'iniettore collegando una pompa del vuoto manuale al tubo del carburante che alimenta l'ugello, controllando se mantiene il vuoto. Se mantiene il vuoto, l'iniettore è bloccato e deve essere sostituito.

Se il fusibile della candele di riscaldamento iniettore o della pompa è bruciato, verificare la resistenza della candele. Dato 1,1 Ohm il valore nominale, se è inferiore a 0,8 Ohm o superiore a 1,3 Ohm la candele iniettore, che fa parte del gruppo iniettore, è difettosa.

Se tutti i valori dell'iniettore rientrano nelle specifiche, controllare lo stato dei tubi di alimentazione carburante che riforniscono l'iniettore. Quindi azionare la pompa: se è rumorosa, oppure non funziona, controllare i cablaggi che portano alla pompa e assicurarsi che i tubi di alimentazione carburante non siano bloccati. Sostituire i pezzi difettosi come necessario.

Terminata la riparazione, occorre effettuare la rigenerazione del filtro del particolato in un'area ben ventilata.
