SWAG 50 10 9034

Ford Focus, Mondeo, C-Max, S-Max
Motores 1.6, 1.8, 2.0, 2.2 Diesel

Injetor para regeneração do filtro de partículas

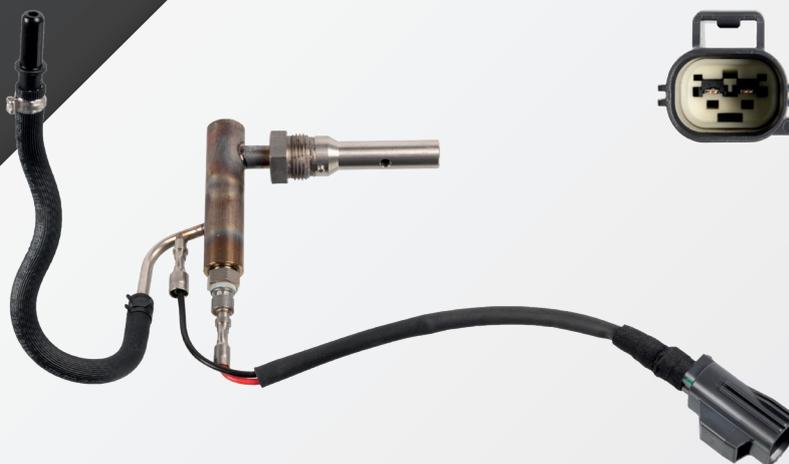
Diminuição do desempenho do motor e luz de avaria do motor acesa, devido ao bloqueio do filtro de partículas e não efetuar a regeneração.

O injetor encontra-se bloqueado, ou existe um fusível queimado devido a um curto-circuito interno causado pelo sobreaquecimento da vela de incandescência do injetor, ou falha da bomba de alimentação de combustível.

Diagnosticar possíveis falhas no injetor de escape, ligando uma bomba de vácuo manual ao tubo de alimentação de combustível que alimenta o injetor, e verificar se este mantém o vácuo. Se o vácuo se mantiver, o injetor está bloqueado e necessita de ser substituído.

Se o fusível da vela de aquecimento do injetor ou da bomba estiver queimado, então teste a resistência da vela de aquecimento. Nominal 1,1 Ohms, se for inferior a 0,8 Ohms ou superior a 1,3 Ohms, então a vela de incandescência, que é parte integrante do injetor, está avariada.

Se todos os valores do injetor estiverem dentro dos requisitos, verifique o estado do tubo de alimentação de combustível que abastece o injetor e a unidade de alimentação de combustível. Em seguida, ligue a bomba, se esta provocar ruído ou se não estiver a funcionar, verifique a ligação da bomba e se os tubos de alimentação de combustível não estão bloqueados. Substitua qualquer peça com defeito, se necessário.

Após a reparação, será necessário efetuar uma regeneração do filtro de partículas numa área ventilada.
