# SWAG 50 94 5777

Ford Mondeo 07 / S-Max 06 / Galaxy 06 с двигател 2.0 TDCi

## Маркуч под налягане за DPF

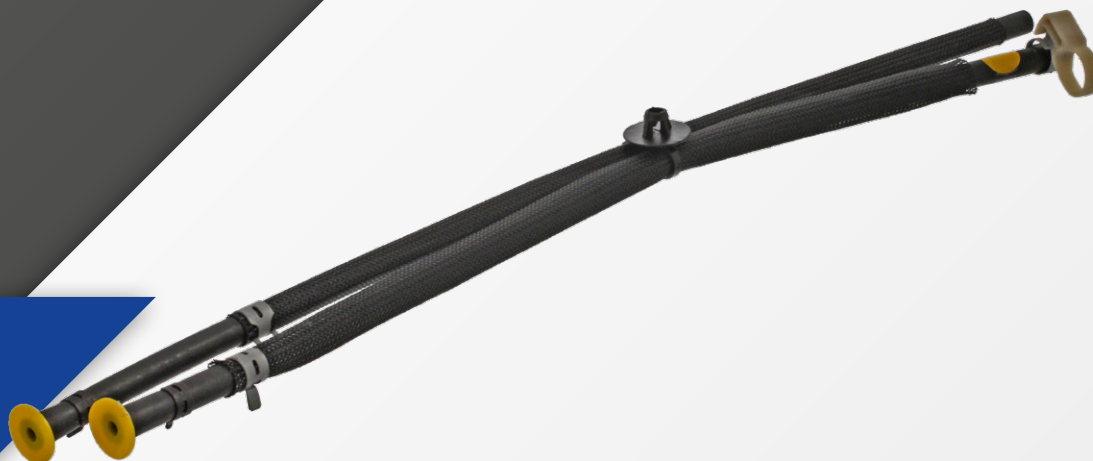
При гореспоменатите модели на Ford маркучът под налягане, който отвежда налягането на отработените газове до диференциалния сензор за налягане, се намира върху DPF. Ако разликата между налягането на входящия и изходящия поток във филтъра е прекалено голяма, това е знак, че филтъра е задръстен и трябва да се смени.

Може също така и да е блокиран маркуча под налягане или да е повреден от високата температура, което води до теч. В резултат сензора за налягане не отчита нормално или въобще нищо, тъй като до него не достига реалното налягане. В този случай електронният блок на двигателя получава невярна информация и я предава чрез предупредителната лампа на водача.

Преди да направите скъп ремонт, проверете връзките и маркучите на DPF филтъра и сензора. Често проблемът се решава, чрез замяна на маркуча под налягане. Това спестява на собственика на автомобила скъпия ремонт.

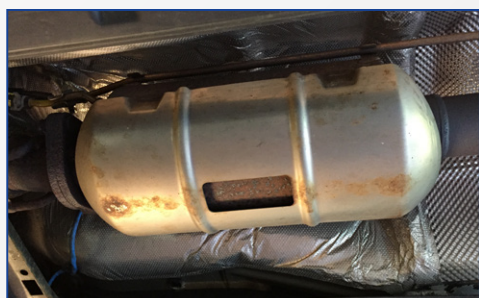
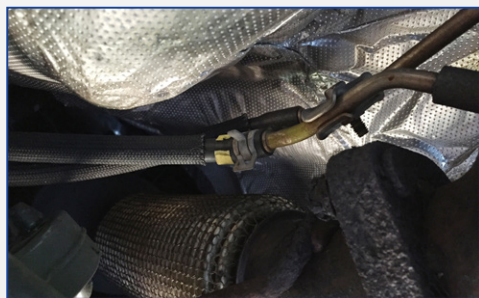
Свети символа „Филтър за дизелови частици“ (DPF) на арматурното табло.
