Solution

Koło zębate wału korbowego
SWAG 30 94 0113

zastosowanie: silniki 1.4 TDI stosowane w różnych modelach Audi, Seata, Skody i VW

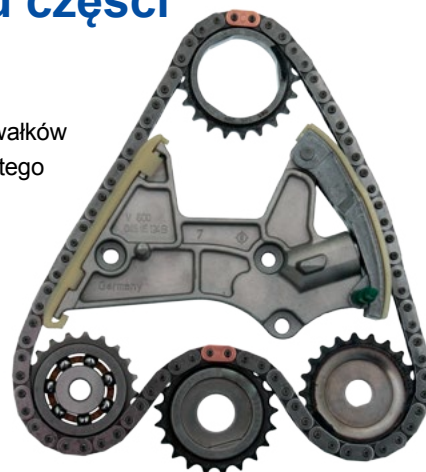
W 3-cylindrowych silnikach 1.4 TDI grupę VW wałki wyrównażające oraz pompa oleju zamontowane są na jednej prowadnicy i napędzane są z wału korbowego przy pomocy łańcucha. Ze względu na wysokie obciążenia elementy napędu wałków wyrównażających ulegają przedwczesnemu zużyciu, które dodatkowo może zwiększyć się w przypadku forsownego stylu jazdy oraz dłuższych interwałów pomiędzy wymianą oleju. W najgorszym przypadku może dojść do zerwania łańcucha skutkującego poważnym uszkodzeniem silnika.

Producent nie oferuje pojedynczych kół zębatach, a jedynie w zestawie z wałem korbowym. Znacząco podnosi to koszty naprawy.

Również pozostałe elementy napędu wałków wyrównażających ulegają zużyciu. Dlatego też, w przypadku naprawy zaleca się wymianę wszystkich elementów, co

pozwała na uniknięcie dodatkowych kosztów w przyszłości. Mając to na uwadze firma SWAG oferuje dwa zestawy naprawcze: nr 99 13 2266 bez koła zębatego wału korbowego oraz 30 94 3667 z kołem zębatach wału korbowego. Zestawy te umożliwiają przeprowadzenie profesjonalnej naprawy, a jednocześnie pozwalają na uniknięcie możliwych reklamacji. Dzięki temu warsztat i sam klient mogą zaoszczędzić czas i pieniądze!
