Remplacement de la pompe de direction assistée électrohydraulique JER185

Vérifier les connecteurs enfichables avant de procéder à la transformation

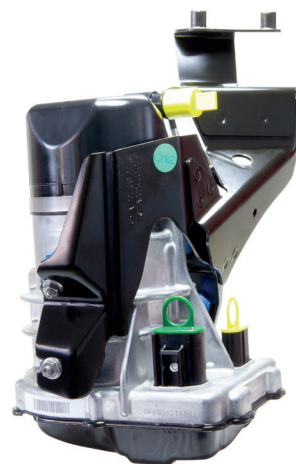
Fig. 1 : JER185

Si le constructeur automobile a modifié les connecteurs, il peut être nécessaire d'utiliser un faisceau de câbles neuf lors du remplacement de la pompe de direction assistée JER185 (cf. fig. 1).

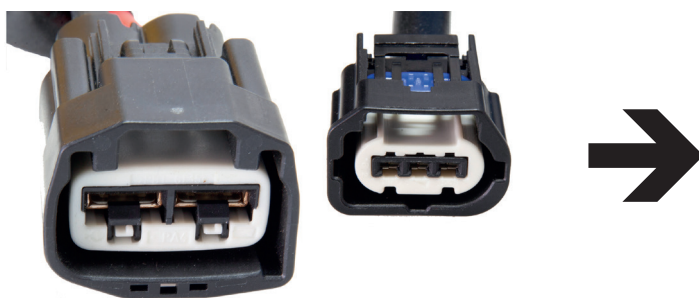
Fig. 2 : Forme des anciens connecteurs

Si les fiches de connexion de la pompe de direction assistée montée dans le véhicule sont agencées selon l'ancien modèle (cf. fig. 2), alors l'ancien faisceau de câbles doit être remplacé par un neuf (cf. fig. 3). Vous trouverez les références des pièces de rechange correspondantes dans le tableau ci-dessous.
