## NOVO – garnitura kolesnih ležajev z detektorsko kartico

<b>Proizvajalec vozil:</b>	Honda
<b>Model:</b>	CR-V II (RD)
<b>Motor:</b>	2.0
<b>Katal. št.:</b>	713 6174 50

Stanje 09.2009  
**FAG 0010**

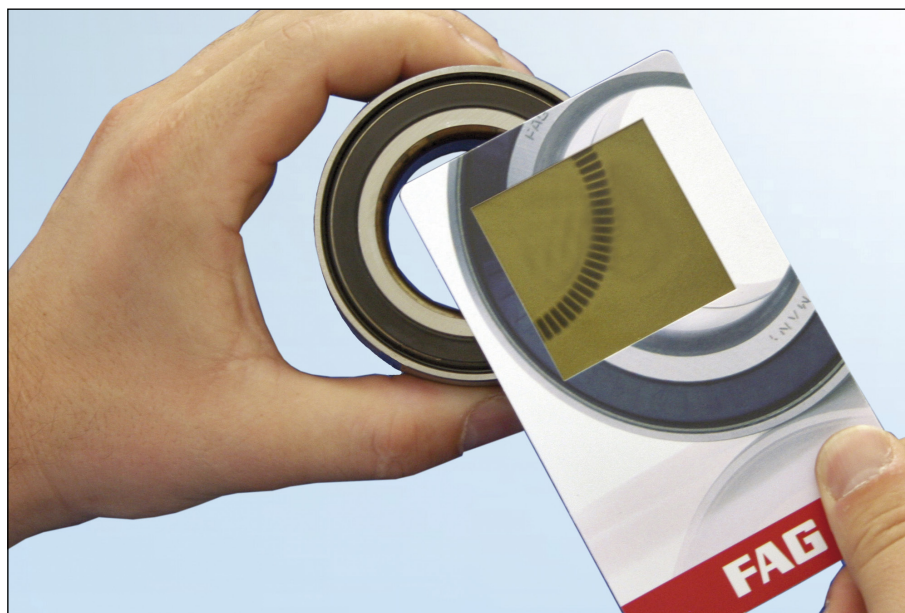
**Slika 1:** Detektorska kartica za prepoznavanje dajalnika impulzov

Da bi popravilo potekalo brezhibno, FAG ne obvešča samo o pravilnem ravnanju in vgradnji. Posebej garnituri s številko 713 6174 50 bo v bodoče priložena detektorska kartica FAG. Po zaslugi te kartice bo dajalnik impulzov pod tesnilko viden, kar bo omogočilo pravilno vgradnjo ležaja. Tako bo celoten sistem tudi po popravilu spet deloval brezhibno in predvsem varno.
