SERVICE INFO – FAG 0025

RIU 566425.H195 og 566283.01.H195

Montering bemærkning

Bilernes producenter:	DAF Renault Volvo
Best. nr.:	566425.H195 566283.01.H195
Konstruktion:	Reparationsisætningsenhed Repair Insert Unit (RIU)

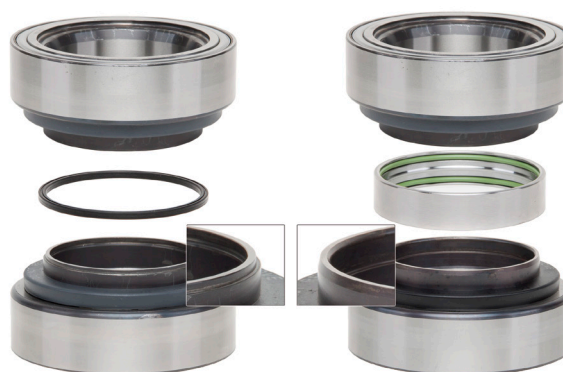
Billede 1: Forskellene mellem versionerne fra FAG (venstre) og OES (højre)

FAG reparationsisætningsenhederne (RIUer - Repair Insert Unit), der er anført ovenfor har små visuelle forskelle i forhold til den originale del. Disse forskelle skyldes produktionsprocessen og anses ikke for at være fejl. RIUerne har samme egenskaber og funktioner, som de originale dele. Derudover kan RIUerne anvendes til at udskifte de originale dele uden begrænsninger i tilfælde af reparation.

Teknisk baggrund: På oprindelige hjullejer er der placeret to akseltætninger (O-ringe) inden i en metalring. Disse tætningsringe skubbes over de to indvendige ringe under monteringen. Ved reparationsløsningen fra FAG er tætningsringen en O-ring, der ikke holdes på plads af en metalring.

I stedet placeres O-ringen mellem de to hjullejehalvdele under monteringen. Denne tætning har alle de egenskaber, der er nødvendige til dets anvendelse, og er blot en anden designvariant.
