FAG Service-Info

Mogelijk olieoverlies aan de achteras

Storing van het ontluchtingsventiel

Autofabrikant: DAF

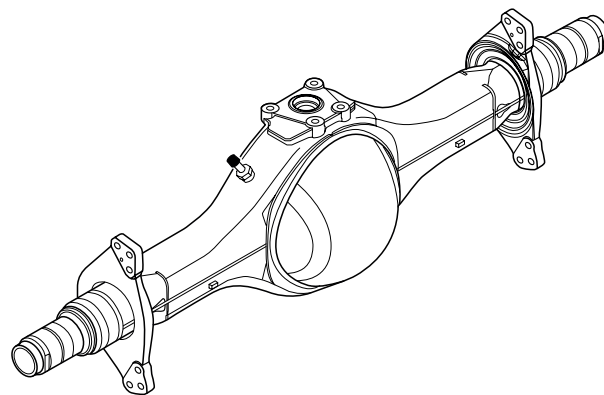
Achterassen van de hierboven vermelde auto's (afbeelding 1) zijn uitgerust met een ontluchtingsventiel. Hiermee kan bedrijfsoverdruk uit het aslichaam ontsnappen en wordt verhinderd dat er luchtvochtigheid of vuil kan binnendringen.

De ervaring leert dat de werking van het ontluchtingsventiel na een lange bedrijfstijd beperkt of helemaal verloren is. Daardoor kan in het aslichaam een overdruk ontstaan die de afdichtingen op de wielnaaf resp. op de wiellagers uit hun zittingen duwt of ze kan beschadigen. Het gevolg hiervan is olieoverlies aan de wielnaven.

Afbeelding 1: Ontluchtingsventiel op een DAF CF- of XF-as

Bij de inbouw van nieuwe wielnaven resp. wiellagers of bij olieoverlies in dit gedeelte moet de functie van het ontluchtingsventiel absoluut worden gecontroleerd! Daartoe moet het ventiel indien mogelijk worden gedemonteerd.

Neem altijd de aanwijzingen van de autofabrikant in acht.
