## FAG INFORMAZIONE TECNICA

# 803750.10.H195

### Necessario utilizzo dell'anello ABS in dotazione

N. art.: 803750.10.H195 (Repair Insert Unit)

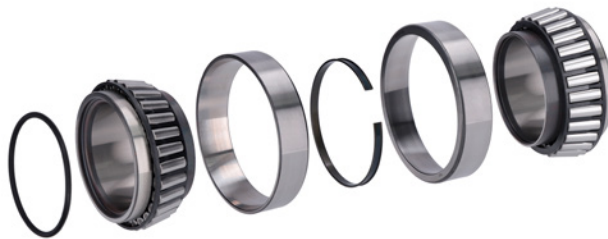
Figura 2: Insert Unit

Per i produttori di veicoli e assali sopra citati, nella maggior parte dei casi è montata in fabbrica una Insert Unit. Come soluzione di riparazione, FAG offre la Repair Insert Unit (RIU) con numero articolo 803750.10.H195.
