Fallo del amortiguador de vibraciones en el alternador 535 011610 como alternativa.

Fabricante:
Nissan, Renault

N.º LuK AS: 535 0116 10

Alternador Mitsubishi n.º: A2TB6481

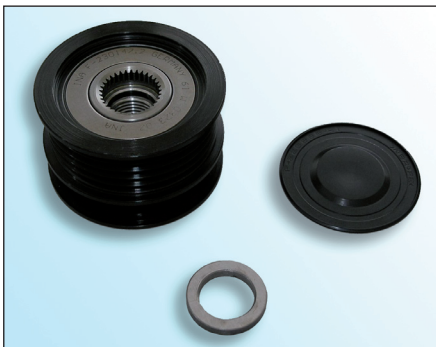
Fig. 1: 535 0116 10

El suministro incluye:

- 1 x Polea unidireccional sustituir por 1 x Poleas libre de alternador
- 1 x Arandela distanciadora (3,5 mm)
- 1 x Caperuza obturadora

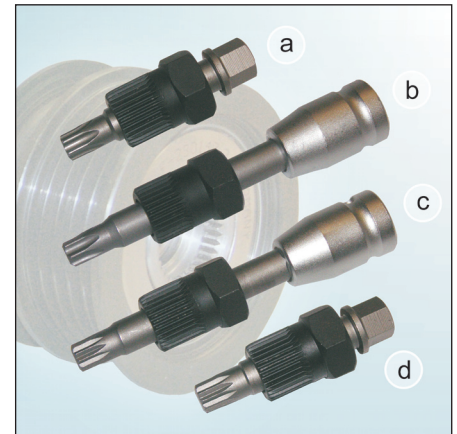
Fig. 3: Vista general herramienta especial

Referencia:

- a. 400 0235 10 (torx, corta)
- b. 400 0201 10 (torx, estándar)
- c. 400 0200 10 (poligonal, estándar)
- d. 400 0234 10 (poligonal, corta)
