SERVICE INFO – INA 0009

Натяжний ролик з модифікованою поверхнею кочення 531 0564 30

| Двигун: | 1.4i 16V (AFH) |

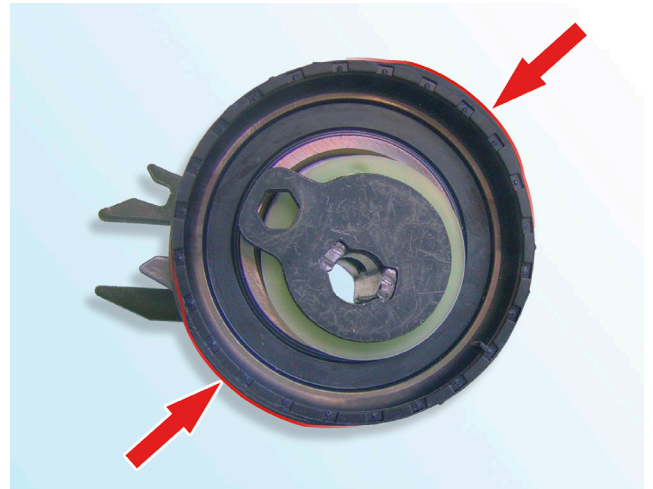
Зображення 1: 531 0564 30 (вигляд спереду)

Натяжний ролик 531 0564 30 (з синусоїдальним шківом) представляє собою оптимізований з точки зору утворення шуму натяжний ролик, що був розроблений спеціально для наведених вище областей застосування.

Примітка:
Поверхня кочення нетипової форми не є виробничим браком!

Червоним кольором (зображення 1 і зображення 2, показано стрілками) позначені відповідні відмінні ознаки.

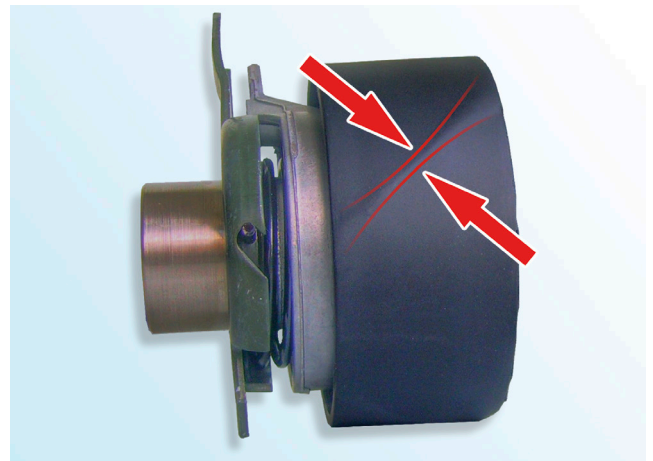
Зображення 2: 531 0564 30 (вигляд збоку)

Поверхня кочення натяжного ролика має діагональні опуклості (зображення 2).

Дотримуйтеся рекомендацій виробника транспортного засобу!
