## SERVICE INFO – INA 0021

# Risiko for forveksling af strammeruller 531 0399 20 og 531 0500 20

Bilernes  
producenter: Audi, Seat, Škoda, Volkswagen

Motor: 1.8, 1.8T

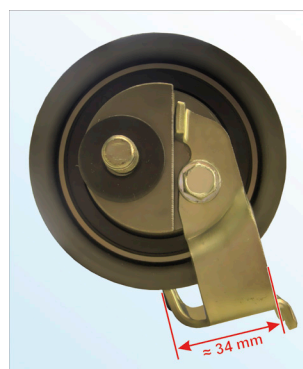
Billede 1: 531 0399 20

Det er næsten umuligt at lave udvendig differentiation mellem to strammeruller 531 0399 20 og 531 0500 20

Med hensyn til forskellige størrelser af understøtningsblik må strammerullen aldrig forveksles.

Ved udskiftning af takkædens strammerulle skal man passe på den nøjagtige tildeling af køretøjet.

Sørg for at overholde oplysningerne fra køretøjfabrikanten!
