Pericolo di scambiare i galoppini 531 0399 20 e 531 0500 20

Versione 06.2008
INA 0021

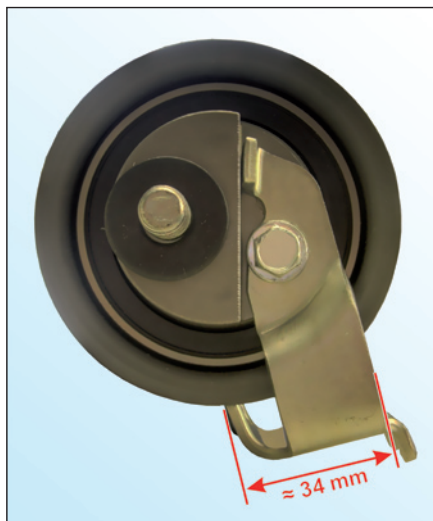
Figura 1: 531 0399 20

I due galoppini **531 0399 20** e **531 0500 20** sono difficilmente distinguibili.

A causa della diversa geometria della lamiera di battuta, i galoppini **non** devono essere scambiati!

Quando si sostituisce il galoppino della distribuzione, fare attenzione alla corretta assegnazione alla vettura.

Osservare le indicazioni del costruttore della vettura!
