SERVICE INFO – INA 0029

Pískavé hluky z oblasti plochého drážkového řemene

Výrobci: Opel, Vauxhall

Kódy motorů: C13DT, Z13DT, Z13DTJ, Y13DT, Z13DTH

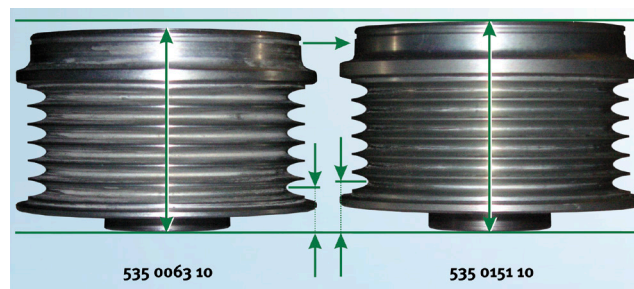
Obrázek 3: Rozlišení alternátorových volnoběžek INA 535 0063 10 (VALEO) a 535 0151 10 (DENSO)

Pokud je použit alternátor VALEO, nabízí INA rovněž alternátorovou volnoběžku. Protože se obě volnoběžky opticky téměř neliší, věnujte prosím pozornost jejich drobným rozdílům (viz obrázek 3).
