SERVICE INFO – INA 0068

Rolele de tensionare 531 0252 30 și 531 0525 30

Riscul de încurcături

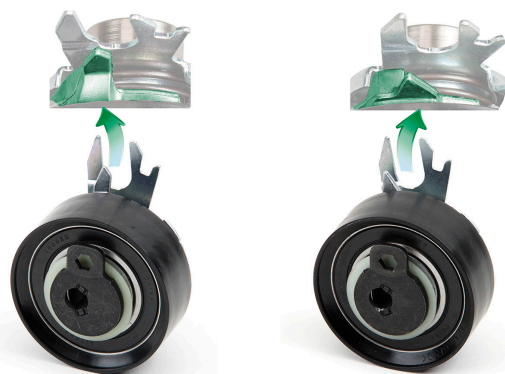
Numai indicatoarele celor două fulii de întinzător și dispunerea lor diferă (Fig. 1).

Figura 1: Stânga - Fulia (rola) de întinzător 531 0252 30, dreapta - fulia de întinzător 531 0525 30.

Înainte de montare, este extrem de important să se verifice numărul de reper. Asemănarea dintre numere sporește riscul unor confuzii.

Deși arată aproape la fel, ele diferă foarte mult din punct de vedere tehnic. Fulia (rola) de întinzător 531 0252 30 are o forță de tensionare mai mare și un domeniu de lucru mai mare decât fulia de întinzător 531 0525 30.

Folosirea fuliei de întinzător greșite poate face să trepideze cureaua dințată și să-i sară dinții. Aceasta poate duce la defectarea motorului.

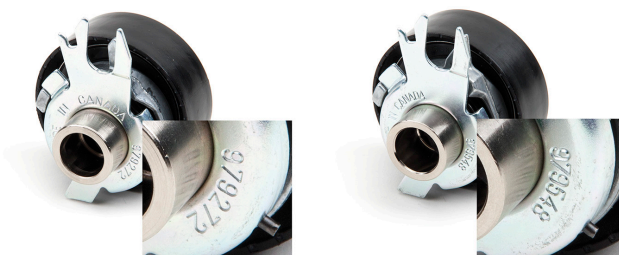
Numărul imprimat pe spate ajută de asemenea la diferențierea lor (Fig. 2):

Număr articol	Numărul imprimat
532 0252 30	979272
532 0525 30	979548

Figura 2: Stânga - Fulia (rola) de întinzător 531 0252 30, dreapta - fulia de întinzător 531 0525 30.
