INFO TECHNIQUE

Kit de réparation réf. 533 0116 10

pour le système d'entraînement des accessoires chez Mercedes-Benz et Volkswagen

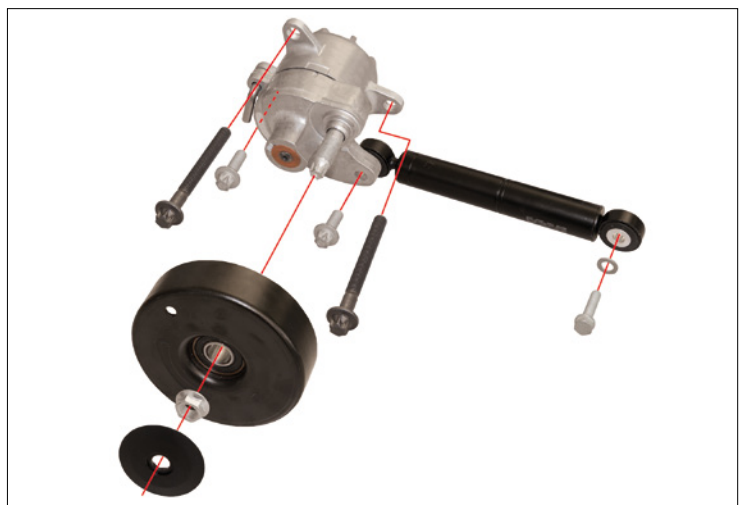
Photo 1 : 533 0116 10 – Kit de réparation INA pour le système d'entraînement des accessoires avec vis de fixation.

Tous les composants de ce système d'entraînement des accessoires (photo 1) sont conçus pour une durée de vie identique et sont soumis à la même usure.

Ce kit de réparation remplace le bras tendeur 531 0563 30 et comprend la poulie, l'amortisseur, le bloc tendeur et toutes les pièces de fixation

Pour cette raison, l'équipementier Schaeffler Automotive Aftermarket leader sur le marché de la rechange indépendante propose un kit de réparation complet (photo 1) pour le système d'entraînement des accessoires des véhicules désignés ci-dessus.

Schaeffler Automotive Aftermarket recommande de remplacer systématiquement tous les composants de l'entraînement par courroie au moment de la révision du système d'entraînement des accessoires.
