SERVICE INFO – INA 0148

Snímač impulzů 544 0095 10

Poškození při demontáži

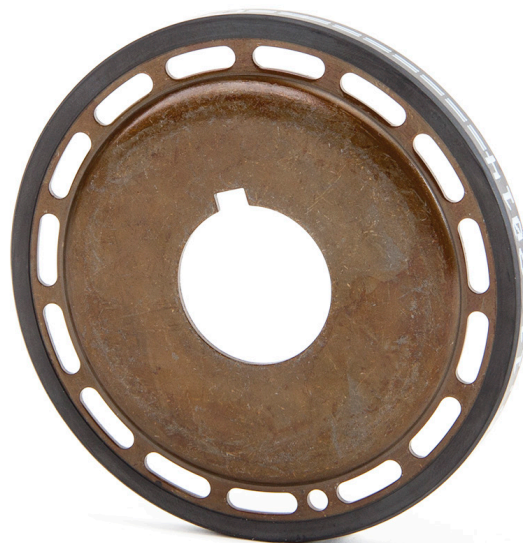
Obrázek 1: 544 0095 10 - snímač impulzů pro systémy řízení motoru

Snímač impulzů pro systémy řízení motoru (obrázek 1) lze v důsledku kombinace použitých materiálů často velmi obtížně uvolnit z tlumiče vibrací klikové hřídele (obrázek 2).

Ve většině případů přitom bude snímač impulzů poškozen. Proto se doporučuje, aby se vždy vyměňoval.

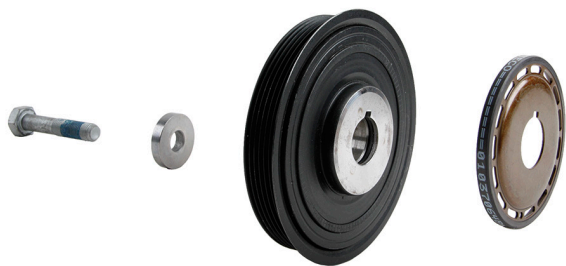
Obrázek 2: Snímač impulzů a tlumič vibrací klikové hřídele

Při montáži tlumiče vibrací klikové hřídele musí být nezbytně dodržen výrobcem vozidla předepsaný uťahovací moment.
