INA INFORMAZIONE TECNICA

Ruota libera dell'alternatore 535 0303 10

Differenze visive

Produttori: Toyota
Modello: Auris, Corolla, Yaris
Motori: 1.4 Diesel
N. art.: 535 0303 10
Riferimento OE: 27415-33100

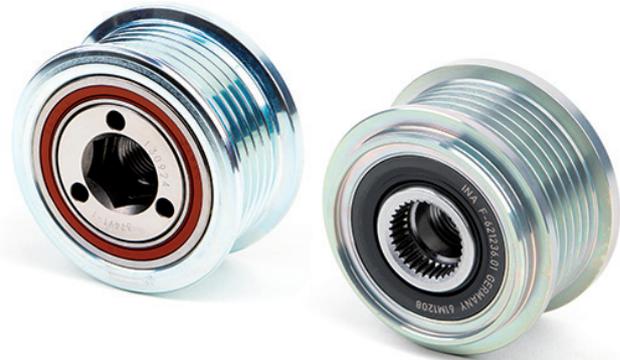
Figura: Differenze visive della ruota libera dell'alternatore 535 0303 10

Negli alternatori Denso del veicolo sopra citato è possibile che siano montate due versioni diverse della ruota libera dell'alternatore.

La figura mostra la versione di serie (a sinistra) e la versione Aftermarket (a destra) della ruota libera dell'alternatore 535 0303 10.

Le due ruote libere si differenziano esclusivamente per l'aspetto esteriore, soddisfano le specifiche tecniche e possono essere impiegate senza restrizioni.

Per lo smontaggio e il montaggio della ruota libera dell'alternatore è necessario un attrezzo speciale (p.es. SAAM-N. art. 400 0444 10).
