INA INFORMAZIONE TECNICA

Disaccoppiatore puleggia

Rondella diamantata

Produttori: Volvo

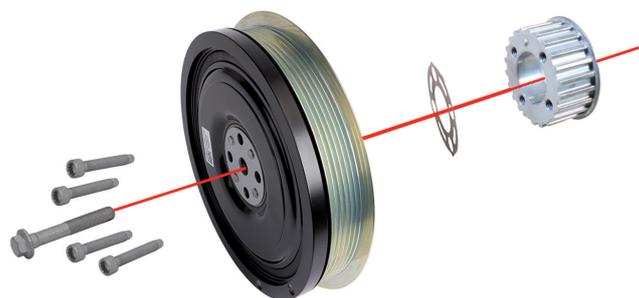
Figura 2: Viti del disaccoppiatore puleggia, vite centrale dell'albero a gomiti, disaccoppiatore puleggia e rondella diamantata

A fronte delle indicazioni fornite dal costruttore dei veicoli, in caso di sostituzione o dopo lo smontaggio è necessario sostituire le viti del disaccoppiatore della puleggia, la vite centrale dell'albero a gomiti e la rondella diamantata (figura 2).

La vite centrale dell'albero a gomiti, la rondella diamantata e le viti del disaccoppiatore della puleggia sono parti integranti di tutti i kit rilevanti. Grazie al loro particolare rivestimento, la rondella fornita in dotazione e la vite centrale impediscono che il disaccoppiatore della puleggia si allenti automaticamente.

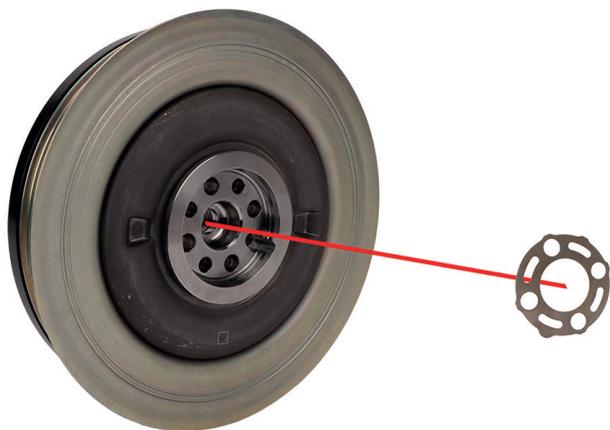
Figura 1: Lato albero a gomiti del disaccoppiatore puleggia con rondella diamantata. Nei kit citati, essa è già inserita in posizione di montaggio sul disaccoppiatore puleggia
