INA INFORMAZIONE TECNICA

Cinghia dentata in bagno d'olio

Usura precoce dovuta a olio motore non idoneo

Produttore: Ford

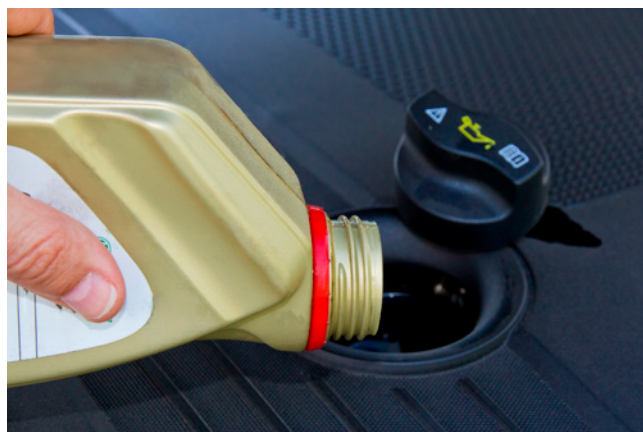
Figura 1: Un olio motore non idoneo causa il guasto prematuro della cinghia dentata

Sui motori EcoBoost/EcoBlue del costruttore citato sopra, può verificarsi un'usura insolita della cinghia dentata in bagno d'olio. Il danno si presenta con il distacco di parti della cinghia dentata, che possono poi causare la chiusura del bocchettone di aspirazione dell'olio motore e dei canali dell'olio. Se il problema non viene rilevato in tempo, non è possibile escludere gravi danni al motore.

Per verificare se un veicolo è esposto a questo pericolo, è necessario ricostruire nel dettaglio la cronologia dell'olio motore utilizzato. Anche una piccola quantità di olio motore non idoneo, ad esempio rabboccato durante un rifornimento, può innescare il processo di deterioramento della cinghia dentata. In caso di dubbi circa gli oli motore utilizzati finora, è possibile controllare il filtro dell'olio nell'ambito della manutenzione del veicolo o in caso di riparazione. Se qui sono già visibili depositi sotto forma di componenti della cinghia dentata, è probabile che sia stato rabboccato dell'olio motore non idoneo. In questo caso, la cinghia dentata deve essere controllata nel più breve tempo possibile e, se necessario, sostituita.

Se la sostituzione della cinghia dentata avviene per via della problematica citata, possono essere interessate tutte le parti che conducono l'olio. A seconda del grado di sporcizia, si consiglia di controllare la pulizia dei canali dell'olio e di lavarli se possibile. In casi di particolare gravità, non è possibile neanche escludere una sostituzione della pompa dell'olio. Per garantire la sicurezza operativa della nuova cinghia dentata, alla successiva messa in funzione deve essere utilizzato solo un olio motore conforme a tutte le specifiche del costruttore del veicolo. I clienti interessati devono essere sensibilizzati circa l'importanza dell'utilizzo di oli motore approvati.
