NUOVO PRODOTTO IN EVIDENZA | GEN2021

Blue Print ADBP710042, ADC47129

Mitsubishi Lancer VIII, Outlander III

SENSORE ABS

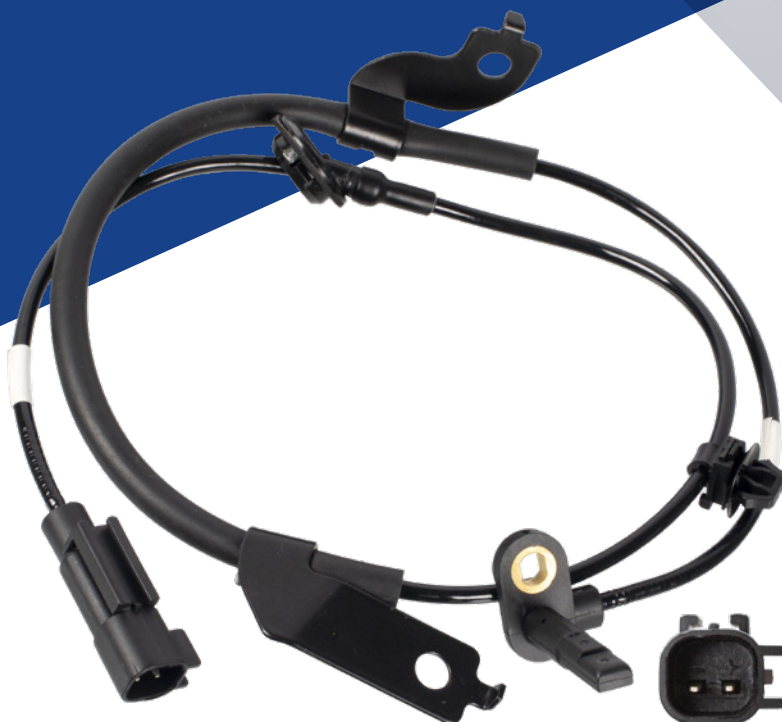
Il sensore velocità della ruota è parte integrante del sistema di controllo del freno e di gestione della guida. Questi sensori vengono utilizzati per misurare la velocità di rotazione, l'accelerazione e la decelerazione di ciascuna ruota. Il segnale viene utilizzato misurare la velocità del veicolo. Questi dati vengono utilizzati anche in molti altri sistemi, comprese le impostazioni di sterzo / sospensioni, controlli aerodinamici e dinamici, serrature portiere e nell'intrattenimento di bordo, oltre a molti sistemi per la sicurezza degli occupanti del veicolo e il controllo del comfort. Il sensore di velocità delle ruote in primo piano viene utilizzato anche come parte integrante del "Mitsubishi Active Yaw Control", che controlla la coppia tra le ruote sinistra e destra e l'Active Stability Control, che fornisce un controllo indipendente del freno delle ruote.

La perdita del segnale di velocità della ruota, a causa della corrosione dei perni nel terminale del connettore, provoca l'accensione della spia del sistema antibloccaggio e registra un'anomalia nel sistema di frenatura.

Quando si sostituisce il sensore, non è insolito trovarlo bloccato nel fuso a snodo. È spesso danneggiato durante il tentativo di rimozione o quando si sostituisce un cuscinetto ruota.
