# Bollettino Tecnico

## Toyota Rav4 – Identificazione posizione sonda lambda secondo codice d'errore

Applicabile a: ADT37025, ADT37039, ADT37063

Applicazioni: Toyota Rav4 2.0VVTi (Modello ACA20/21 - 1AZ-FE)

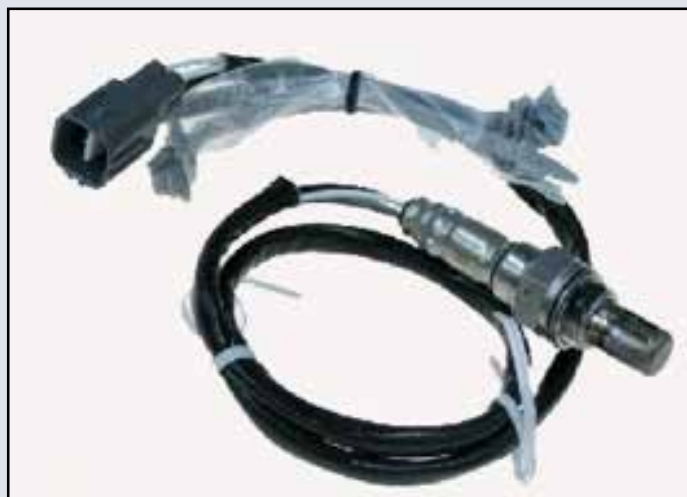
I modelli Toyota RAV4 2.0 VVTi costruiti tra Maggio 2000 e Luglio 2003 (modelli ACA20 e ACA21) sono equipaggiati con quattro sonde lambda.

Due pre-catalizzatore e due post-catalizzatore.

Questi sensori appaiono nel catalogo Blue Print lato sinistro/lato destro oppure superiori/inferiori. Nella diagnostica e nella maggior parte dei manuali di riparazione, fanno riferimento a questi sensori come Sensore 1/Sensore 2 e Bancata 1/Bancata 2

esempio P0057 – Bancata 2 Sensore 2  
malfunzionamento del circuito riscaldamento

Per aiutarvi a selezionare il corretto sensore Blue Print, è necessario conoscere le seguenti informazioni:

Bancata 1 = Lato sinistro

Bancata 2 = Lato destro

Sensore 1 = Superiore

Sensore 2 = Inferiore

**Quindi, il codice di errore "Bancata 2 Sensore 2", si riferisce ad un problema sul circuito della sonda lambda lato destro inferiore.**
