Blue Print Info

Cojinete de desembrague

Referencias de aplicación: ADN13309, ADN130141, ADN130253

Aplicaciones: Nissan Navara D22, NP300, D22S

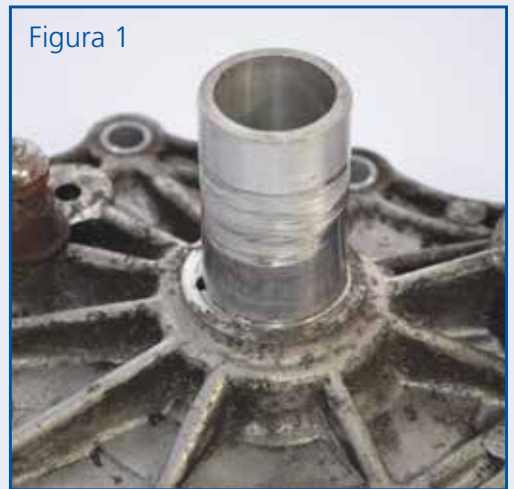
Figura 1

El tubo guía de una Nissan D22 (Figura 1) muestra los arañazos y daños causados por un cojinete de desembrague instalado incorrectamente.

Antes de colocar cualquier nuevo componente del embrague, inspeccione la horquilla de embrague en busca de corrosión, desgaste o daño e inspeccione el tubo guía por si hubiese picaduras, arañazos, desgaste o restos del antiguo rodamiento, reemplazando cualquier pieza no reparable según sea necesario. Compruebe que el nuevo rodamiento se mueva libremente en el tubo guía.

Al sustituir el cojinete de desembrague, se debe tener cuidado y asegurarse de que está correctamente instalado. Es posible montar de forma inconsciente el cojinete 180 grados en posición incorrecta y al hacerlo restringir rigurosamente la acción pivotante del cojinete en la horquilla de embrague. Si está instalado incorrectamente, el rodamiento puede fallar y se producirán daños en el tubo guía, que forma parte de la cubierta frontal de la caja de cambios.

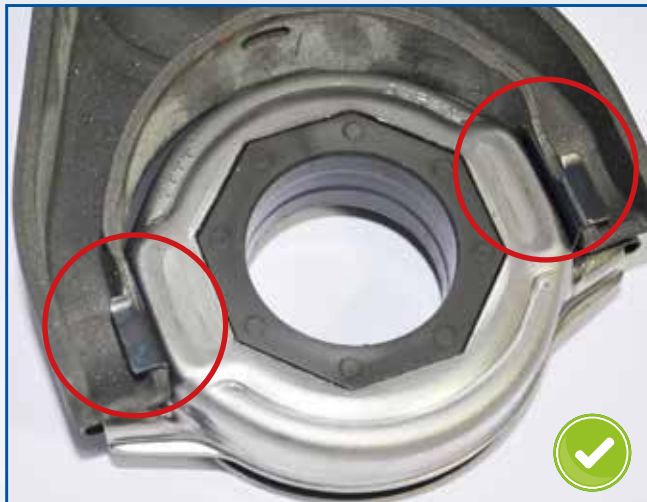
Instalación correcta:

Es importante tener en cuenta la posición de los retenes del cojinete de desembrague en la horquilla. En la posición correcta, el cojinete puede pivotar en la horquilla a medida que se desplaza a lo largo del tubo guía.

La aplicación de una grasa a base de litio en el tubo guía, en el extremo del pivote de la horquilla del embrague y en los retenes del cojinete de desembrague es importante para su funcionamiento a largo plazo, el exceso de lubricación debe ser evitado para prevenir contaminación de las superficies de fricción.

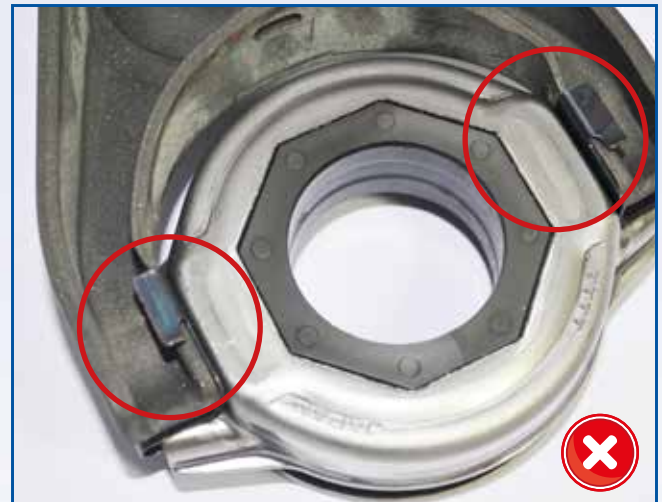
Instalación incorrecta:

En esta posición el cojinete no puede pivotar en la horquilla y como resultado, el cojinete de desembrague se deslizará contra el tubo guía causando desgaste prematuro, los daños en el tubo guía pueden ocasionar un fallo del embrague.
