# Blue Print ADH25501

Rover 600 1996>1998 / Honda Accord 1990>2003,  
Odyssey 1994>2003, Prelude 1992>2000, Shuttle 1995>2001

## ATTREZZO CON VITE A SPILLO

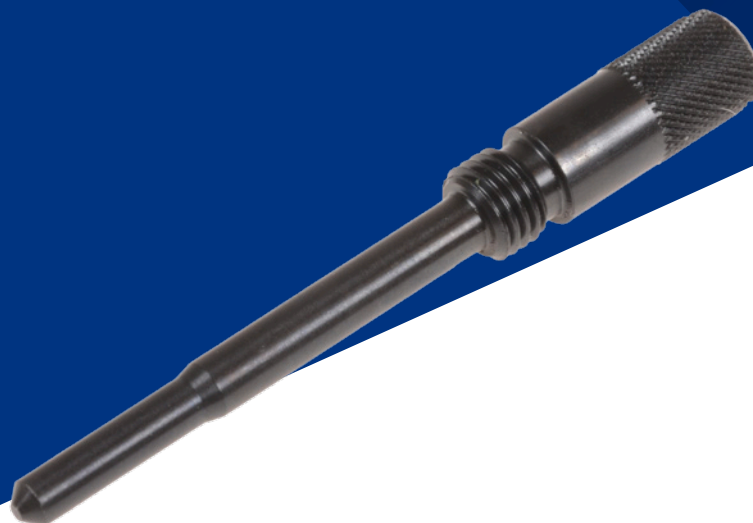
L'attrezzo con vite a spillo Blue Print ADH25501 è richiesto per il corretto allineamento dell'albero di bilanciamento quando si sostituisce la cinghia. È applicabile a diversi modelli Honda.

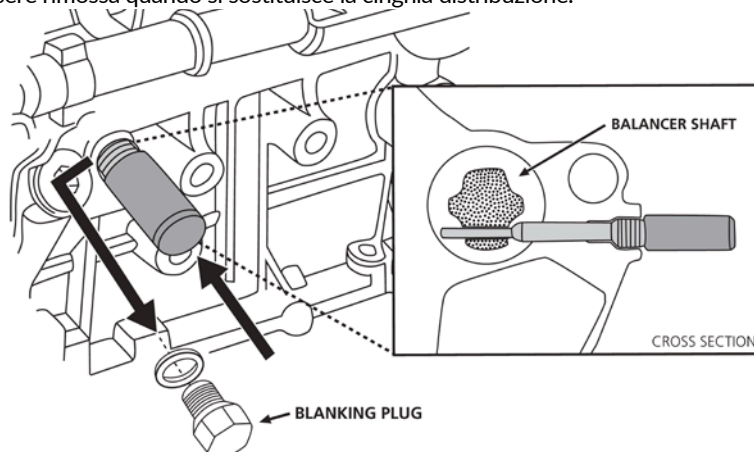
L'albero di bilanciamento è guidato dall'albero motore tramite una cinghia dentata che deve essere rimossa quando si sostituisce la cinghia distribuzione.

- L'accesso all'albero di bilanciamento avviene come viene mostrato in figura.
- Rimuovere il bullone cieco ed inserire l'utensile, allo stesso tempo ruotare con attenzione l'albero motore fino a quando gli alberi sono allineati correttamente.
- Se non è possibile inserire l'attrezzo a causa dello slot dell'albero di bilanciamento, spostare di 180 gradi.
