Zastosowanie:  
Suzuki Gran Vitara 1998 > 2005

## CZUJNIK POŁOŻENIA WAŁKA ROZRZĄDU - SUZUKI GRAND VITARA

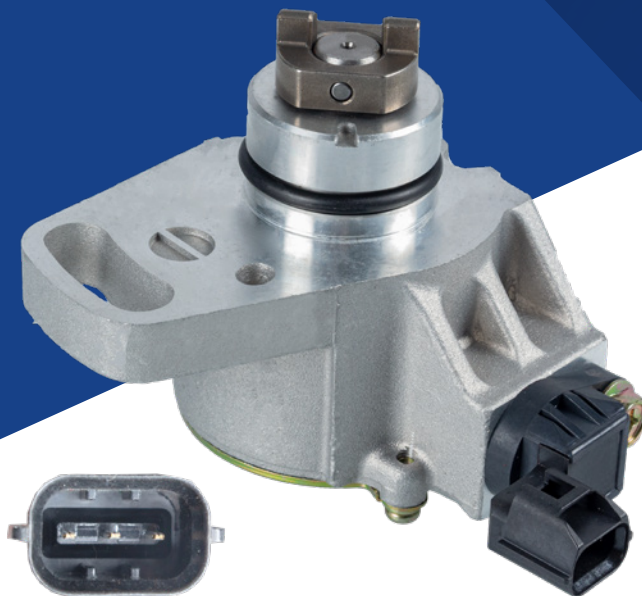
Silnika nie można uruchomić.

Brak sygnału od czujnika położenia wałka rozrządu.

Przy wymianie czujnika położenia wałka rozrządu należy skontrolować i ewentualnie ustawić punkt zapłonu.

- Silnik powinien zostać rozgrzany do temperatury roboczej, należy wyłączyć wszystkie odbiorniki mocy, obroty biegu jałowego powinny wynosić 750 +/- 50 1/min.
- Przy zgaszonym silniku podłączyć odpowiednie urządzenie diagnostyczne, a z menu wybrać właściwy punkt.
- Ustawić czujnik położenia wałka rozrządu obracając nim, ustawienie sprawdzić przy pomocy lampy stroboskopowej (5° +/- 1° przed GMP). Następnie dokręcić śrubę mocującą.
- Po sprawdzeniu ustawienia zakończyć tryb diagnostyczny i zgasić, a następnie ponownie uruchomić silnik.
- Przy pomocy lampy stroboskopowej ponownie sprawdzić ustawienie zapłonu na biegu jałowym. Punkt zapłonu powinien znajdować się 14° +/- 2° przed GMP.
- Jeżeli punkt zapłonu nadal leży poza tolerancją, powtórzyć wcześniejsze kroki.
