# Blue Print ADM58089, ADM58096

Aplicações:  
Vários modelos Ford, Mazda e Volvo

## Casquilho do braço de suspensão

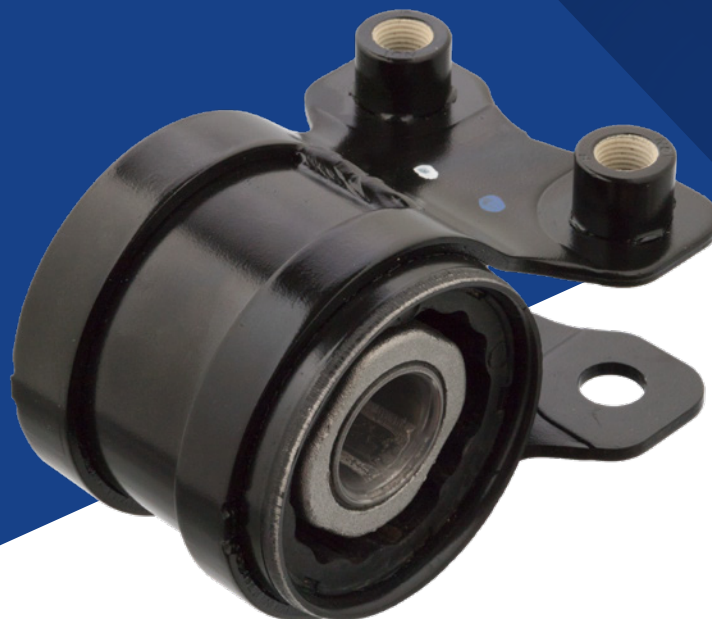
Desgaste irregular dos pneus e desalinhamento na suspensão dianteira.

Desgaste do casquilho do braço de suspensão inferior.

A Blue Print fornece uma solução de reparação económica; o casquilho do braço de suspensão pode ser substituído sem ser necessária a substituição completa do braço.

Ao substituir o casquilho, é importante seguir o alinhamento do casquilho original.

Se o casquilho não for alinhado corretamente, no veio do braço de suspensão, existe o risco de falha prematura e diminuição do tempo de vida útil do componente.

Nota: Existe uma ferramenta especial disponibilizada pelo fabricante do veículo para auxiliar na substituição do casquilho. Ao utilizar esta ferramenta, é possível garantir a posição e a pressão corretas de instalação do casquilho.
