# Blue Print ADN17201

Nissan Almera, Almera Tino, Expert, Micra, Note, Primera, Sunny, Wingroad 1.0, 1.2, 1.4, 1.5, 1.6, 1.8 motori benzina

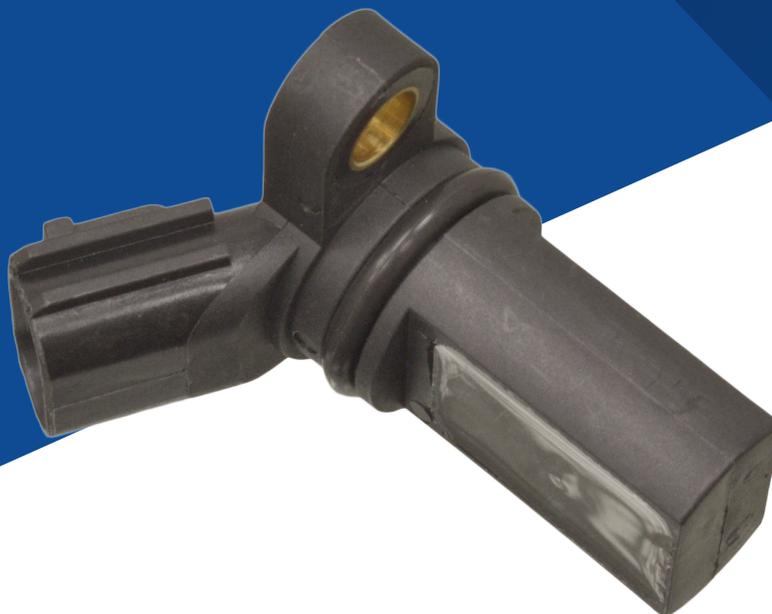
Segnale incorretto sincronizzazione dell'albero a camme e dell'albero motore, con sintomi di scarsa accelerazione e irregolarità numero giri motore.

La centralina motore in questo caso memorizza una sequenza di codici guasto, ad esempio P0011 Albero a camme ,A' (Bancata 1), sensore di posizione albero motore P0335 e sensore di posizione albero a camme P0340. Questo potrebbe essere diagnosticato come la semplice sostituzione del sensore.

Durante la diagnosi di questi guasti, questi motori sono soggetti a problemi di sincronizzazione albero a camme/albero a gomiti, che possono manifestarsi nei sintomi di cui sopra; ciò è spesso dovuto ad una catena distribuzione usurata.

Controllare la posizione e l'allineamento della fasatura del motore e sostituire tutti i componenti usurati, prima di diagnosticare un difetto dovuto ai sensori dell'albero motore o dell'albero a camme.

Il mancato controllo approfondito di questo sistema può comportare una diagnosi errata.
