Blue Print

ADT38729, ADT38730,
ADT38784, ADT38785

Toyota Carina E 1.6, 1.8, 2.0, 2.0D, 2.0DT, 1992>1997

Toyota Carina E Extrémités de tige de renfort

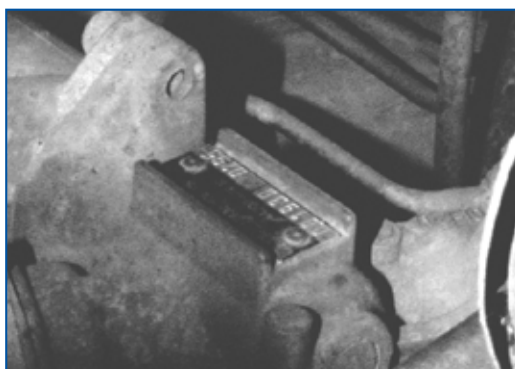
**IDENTIFICATION DU TYPE DE CREMAILLERE ZF**

Le type de crémaillère ZF est identifiable à un logo ZF sur la plaque d'identification verte et argenté rivetée dans un renforcement à l'avant du boîtier de crémaillère.

Elle est visible depuis le dessous de la voiture, juste au-dessus et derrière la descente d'échappement vers le raccord d'échappement.

La crémaillère de type japonais n'a PAS de logo ZF.

Bien qu'extérieurement, les extrémités de tige de renfort soient de même taille et de même forme, la crémaillère ZF utilise un diamètre de filetage inférieur. IL EST POSSIBLE D'INSTALLER DE MANIERE INCORRECTE L'EXTREMITE DE TIGE DE RENFORT JAPONAISE (filetage femelle 15 mm) SUR UNE CREMAILLERE DE TYPE ZF (filetage mâle 14 mm) AVEC DE GRAVES CONSEQUENCES.

IL EST IMPERATIF DE BIEN IDENTIFIER LE TYPE DE CREMAILLERE AVANT LA REPARATION.

Vérifiez que l'extrémité de tige de renfort de rechange s'installe correctement sur le bras de crémaillère fileté **SANS JEU**.
