# Cojinetes de sobremedida exterior

## Solución de reparación para MAN D2066/D2866/D2876

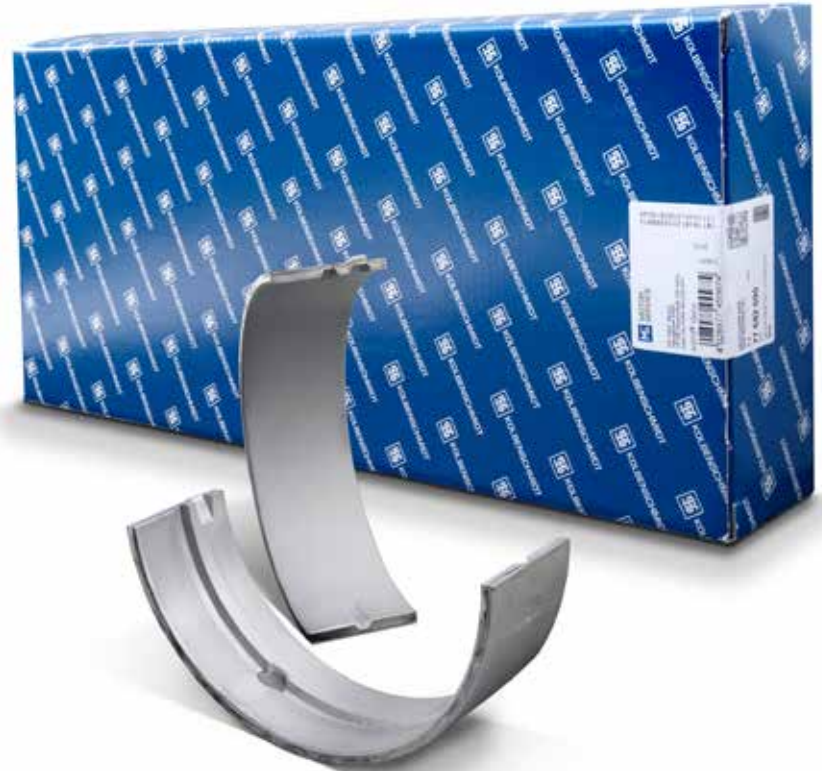
1	2	3	4	5	6	7	8	9	10
<b>1</b> 128 Cyl. 6 90 578 6., 90 579 6., 90 581 6., 90 582 6.									
<b>D 2866 Euro 2</b> LF 29 04.2000 → D (LA) 6 11967 cm³ 2V 294 kW (400 PS) 155,00 mm									
HL	StüB:G1	104,000 103,980	111,022 111,000	36,00	3,478	STD	78 586 600 78 586 605 78 586 610 78 586 620 78 586 630 78 586 640	7	77 682 600 77 682 605 77 682 610 77 682 620 77 682 630 77 682 640
HL	StüB:G1	104,000 103,980	111,022 111,000	36,00	3,738	STD		7	77 682 700 (2) 77 682 710 (2)
(2) Außübermaß / outside oversize / surcote extérieure de / sobremedida exterior / припуском наружного размера + 0,50 mm

Ejemplo del catálogo – Juego completo de cojinetes de sobremedida exterior para MAN D2866
