Technical information 2009010

TECHNICAL DATA SHEET 2009010

Pay particular attention before mounting the turbo on PEUGEOT, CITROEN, FIAT AND SUZUKI (with P.S.A. engines).

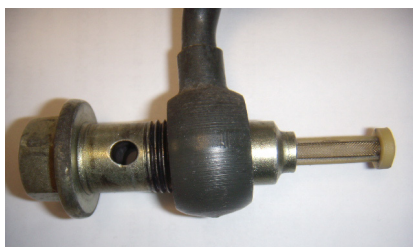
For the older generation of 1900 cc and 2100 cc Turbo Diesel engines (306, 405, 406, 806, Bx, Zx, Xsara, Xantia, Xm, Evasion, Jumpy, Fiat Scudo, Ulises, Suzuki, Vitara) a pre-filter is factory mounted (pre-run filter) in the oil inlet pipes. This filter must be removed after 15,000 kms. Unfortunately we are finding it either blocked or disintegrated. It can obstruct the oil pipe, leading to a reduced oil flow and the failure of the turbo.

The oil filter is located in the engine block, at the turbo lubrication oil pressure outlet pipe (figure n° 5).

IT IS ABSOLUTELY ESSENTIAL TO DISMOUNT THE HOSEPIPE, CLEAN WITH AIR, OR REPLACE IF IN BAD CONDITION, AND REMOVE THIS FILTER.

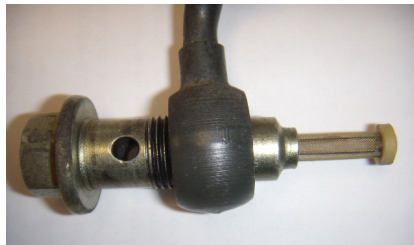
Bitte beachten Sie bei der Montage des Turbos in Fahrzeuge der Marke PEUGEOT, CITROEN, FIAT und SUZUKI (mit P.S.A.-Motor) folgende Aspekte. Bei Motoren der alten Version Turbo Diesel 1900cc y 2100cc, (306, 405, 406, 806, Bx, Zx, Xsara, Xantia, Xm, Evasión, Jumpy, Fiat Scudo, Ulises, Suzuki Vitara) wird fabrikseitig ein Vorfilter in die Öl-Zulaufleitungen eingebaut (Sieb für die Einlaufphase). Dieser Filter muss nach 15.000 km entfernt werden. Dabei werden wir leider feststellen, dass es verstopft und zerstört ist. Das führt dazu, dass der Öldurchlauf behindert wird, was einen verminderten Öldurchsatz und letztlich eine Beschädigung des Turbos zur Folge hat.

Der Ölfilter befindet sich im Motorblock, wo sich auch das Zuführrohr für das unter Druck stehende Öl zum Schmieren des Turbos befindet (Abb. 5).

DAHER IST ES UNBEDINGT ERFORDERLICH, DIE MUFFE ZU DESMONTIEREN, SIE DURCHZUBLASEN ODER - JE NACH ZUSTAND - ZU ERSETZEN, UND BESAGTEN FILTER AUSZUBAUEN.

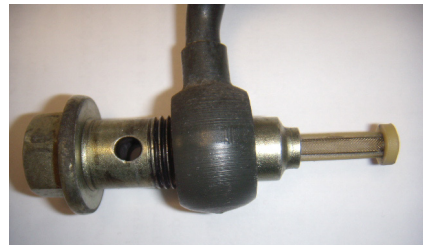
For den ældre generation af 1900 cc og 2100 cc turbodieselmotorer (306, 405, 406, 806, Bx, Zx, Xsara, Xantia, Xm, Evasion, Jumpy, Fiat Scudo, Ulises, Suzuki, Vitara) er der fra fabrikken monteret et forfilter i olieindløbsrørene. Dette filter skal fjernes efter 15 000 km. Desværre konstaterer vi, at det enten er blokeret eller opløst. Det kan blokere olieledningen, hvilket kan føre til ned-sat olieflow og svigt af turboen.

Oliefilteret er placeret i motorblokken ved turbosmøreolietryksudgangsrøret (figur nr. 5).

DET ER ABSOLUT NØDVENDIGT AT AFMONTERE SLANGERØRET, RENSE DET MED LUFT ELLER UDSKIFTE DET, HVIS DET ER I DÅRLIG STAND, OG FJERNE DETTE FILTER.

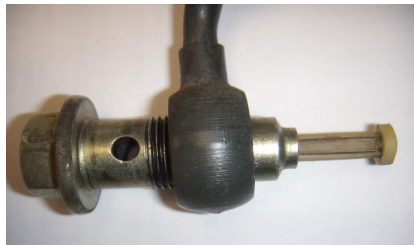
Pour l'ancienne génération de moteurs Turbo Diesel 1900cc et 2100cc (306, 405, 406, 806, Bx, Zx, Xsara, Xantia, Xm, Evasion, Jumpy, Fiat Scudo, Ulises, Suzuki Vitara), un préfiltre (tamis de prérodage) est monté en usine sur les tuyaux d'alimentation d'huile. Ce filtre doit être retiré après 15.000 Km. Malheureusement, on le retrouve obstrué ou désintégré, empêchant le passage de l'huile et provoquant une réduction du débit d'huile et la rupture du turbo.

Le filtre d'huile est logé dans le bloc moteur, où se trouve également le turbo de sortie de pression d'huile pour le graissage du turbo (Figure n° 5).

IL EST INDISPENSABLE DE DÉMONTER LE MANCHON, DE SOUFFLER DEDANS OU DE LE REMPLACER, SI NÉCESSAIRE, ET D'ENLEVER CE FILTRE.

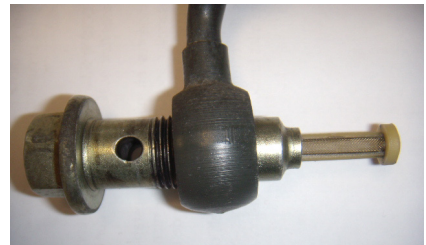
Para la antigua generación de motores Turbo Diesel 1900cc y 2100cc,(306, 405, 406, 806,Bx, Zx, Xsara, Xantia, Xm, Evasión, Jumpy, Fiat Scudo, Ulises, Suzuki Vitara, se monta en fábrica un prefiltro (tamiz de pre-rodaje) en los tubos de alimentación de aceite. Este filtro debe ser retirado a los 15.000km. Desgraciadamente, lo volvemos a encontrar atascado o desintegrado. Llega a obstruir el paso de aceite, resultando en una reducción del caudal de aceite y la rotura del turbo.

El filtro de aceite esta alojado en el bloque de motor, donde esta alojado el turbo de salida de presión de aceite para engrase del turbo.(figura nº 5)

ES ABSOLUTAMENTE NECESARIO DESMONTAR EL MANGUITO, SOPLARLO, O SUSTITUIRLO SEGÚN SU ESTADO, Y RETIRAR ESE FILTRO.

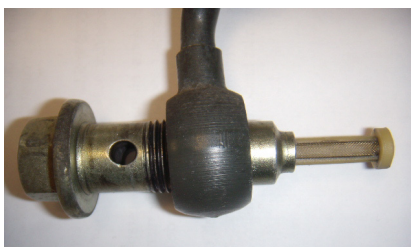
Per la vecchia generazione di motori Turbo Diesel 1900cc e 2100cc, (306, 405, 406, 806, Bx, Zx, Xsara, Xantia, Xm, Evasión, Jumpy, Fiat Scudo, Ulysse, Suzuki Vitara, si monta in fabbrica un prefiltro (di pre-rodaggio) nei tubi di alimentazione dell'olio. Questo filtro deve essere rimosso ai 15.000km. Purtroppo, lo ritroviamo bloccato o disintegrato. Arriva ad ostruire il passaggio dell'olio, con la conseguente riduzione della portata di olio e la rottura del turbo.

Il filtro dell'olio è alloggiato nel blocco motore, dove è alloggiato il turbo di uscita della pressione dell'olio per lubrificazione del turbo.(figura n° 5)

È ASSOLUTAMENTE NECESSARIO SMONTARE IL MANICOTTO, SOFFIARLO, O SOSTITUIRLO A SECONDA DELLE SUE CONDIZIONI, E RIMUOVERE QUEL FILTRO.

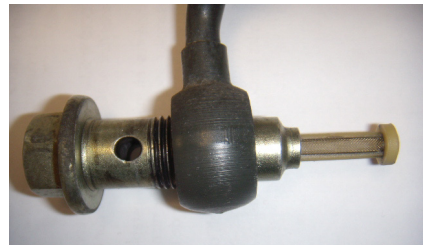
A antiga geração de motores Turbo Diesel 1900cc e 2100cc, (306, 405, 406, 806, Bx, Zx, Xsara, Xantia, Xm, Evasión, Jumpy, Fiat Scudo, Ulises, Suzuki Vitara, dispõe de um pré-filtro de fábrica (filtro de admissão) nas condutas de alimentação do óleo. Este filtro deve ser retirado aos 15.000km. Infelizmente, encontrá-lo novamente preso ou desintegrado. Chega a obstruir a passagem do óleo, provocando a redução do caudal do óleo e a ruptura do turbo.

O filtro do óleo está alojado no bloco motor, onde se encontra o turbo de saída de pressão do óleo para lubrificação do turbo. (figura nº 5)

É ABSOLUTAMENTE NECESSÁRIO DESMONTAR O ACOPLAMENTO, SOPRÁ-LO OU SUBSTITUÍ-LO, CONFORME O SEU ESTADO, E RETIRAR ESTE FILTRO.

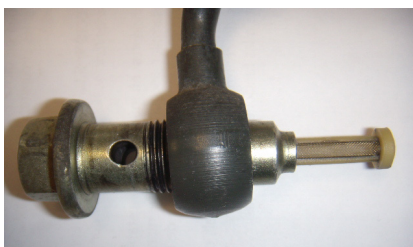
W silnikach Turbo Diesel starszej generacji o pojemności 1900 cc i 2100 cc (306, 405, 406, 806, Bx, Zx, Xsara, Xantia, Xm, Evasion, Jumpy, Fiat Scudo, Ulises, Suzuki, Vitara) w przewodach wlotowych oleju fabrycznie zamontowany jest filtr wstępny (filtr przedbiegowy). Filtr ten musi być usunięty po przejechaniu 15 000 km. Niestety spotykamy się z tym, że jest on albo zatkany albo rozpadający się. Może on zatkać przewód olejowy, co prowadzi do zmniejszenia przepływu oleju i awarii turbo.

Filtr oleju znajduje się w bloku silnika, przy rurze wylotowej ciśnienia oleju smarującego turbo (rysunek nr 5).

NALEŻY BEZWZGLĘDNI ZDEMONTOWAĆ PRZEWÓD, OCZYŚCIĆ GO POWIETRZEM LUB WYMIENIĆ, JEŚLI JEST W ZŁYM STANIE, I USUNĄĆ TEN FILTR.

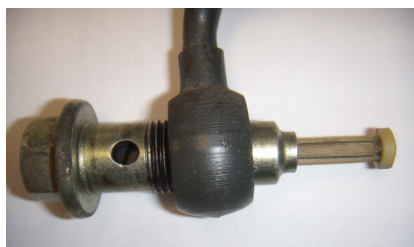
U starší generace motorů 1900 cc a 2100 cc Turbo Diesel (306, 405, 406, 806, Bx, Zx, Xsara, Xantia, Xm, Evasion, Jumpy, Fiat Scudo, Ulises, Suzuki, Vitara) je primární filtr namontován v továrně (představný filtr) do vedení přívodu oleje. Tento filtr je nutno vyměnit po najetí 15 000 km. Bohužel v tuto dobu ho nacházíme buďto ucpaný, nebo rozpadlý. Může tak ucpat olejové vedení, což vede ke snížení toku oleje a selhání turbodmychadla.

Olejový filtr je umístěn v bloku motoru, na tlakovém výstupním potrubí mazacího oleje turbodmychadla (obr. 5).

JE PROTO ABSOLUTNĚ NEZBYTNÉ ODMONTOVAT HADICI, VYČISTIT JI VZDUCEM, NEBO JE-LI VE ŠPATNÉM STAVU, VYMĚNIT JI A VYJMOUT TENTO FILTR.

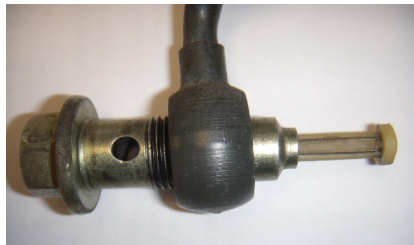
Pentru vechea generație de motoare turbodiesel de 1900 cmc și 2100 cmc (306, 405, 406, 806, Bx, Zx, Xsara, Xantia, Xm, Evasion, Jumpy, Fiat Scudo, Ulises, Suzuki, Vitara) se montează din fabrică un pre-filtru (filtru de pre-filtrare) în conductele de admisie a uleiului. Acest filtru trebuie să fie îndepărtat după 15.000 km. Din păcate, îl găsim fie blocat, fie dezintegrat. Acesta poate obstrucționa conducta de ulei, ceea ce duce la un debit redus de ulei și la defectarea turbo.

Filtrul de ulei este situat în blocul motor, la conducta de ieșire a presiunii de ulei de lubrifiere a turbo (figura nr. 5).

ESTE ABSOLUT NECESAR SĂ DEMONTAȚI CONDUCTA DE ULEI, SĂ O CURĂȚAȚI CU AER SAU SĂ O ÎNLOCUIȚI DACĂ ESTE ÎN STARE PROASTĂ ȘI SĂ ÎNDEPĂRTAȚI ACEST FILTRU.

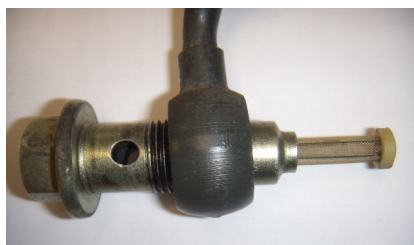
A régebbi generációs 1900 cc és 2100 cc turbódízel motoroknál (306, 405, 406, 406, 806, Bx, Zx, Xsara, Xantia, Xm, Evasion, Jumpy, Fiat Scudo, Ulises, Suzuki, Vitara) gyárilag egy előszűrő van beépítve (előfutószűrő) az olajbeömlő csövekbe. Ezt a szűrőt 15 000 km után el kell távolítani. Sajnos azt tapasztaljuk, hogy vagy eltömődött, vagy szétesett. Eltorlaszolhatja az olajcsövet, ami az olajáramlás csökkenéséhez és a turbó meghibásodásához vezethet.

Az olajszűrő a motorblokkban található, a turbó kenőolaj-nyomáskimeneti csőnél (5. ábra).

FELTÉTLENÜL KI KELL SZERELNI A TÖMLŐT, LEVEGŐVEL MEGTISZTÍTANI, VAGY HA ROSSZ ÁLLAPOTBAN VAN, KICSERÉLNI, ÉS ELTÁVOLÍTANI EZT A SZŰRŐT.

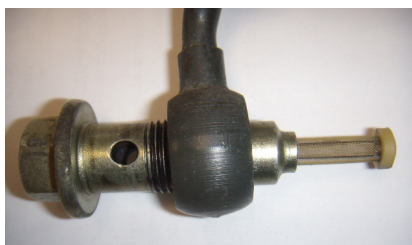
Pri starejši generaciji turbodizelskih motorjev s prostornino 1900 cm³ in 2100 cm³ (306, 405, 406, 806, Bx, Zx, Xsara, Xantia, Xm, Evasion, Jumpy, Fiat Scudo, Ulises, Suzuki, Vitara) je v dovodne cevi za olje tovarniško vgrajen predfilter (filter pred zagonom). Ta filter je treba odstraniti po 15.000 prevoženih kilometrih. Na žalost ugotavljamo, da je blokiran ali razpadel. Lahko zamaši oljno cev, kar vodi do zmanjšane pretoka olja in okvare turbopolnilnika.

Oljni filter je nameščen v bloku motorja, na cevi za odvod tlaka olja za mazanje turba (slika št. 5).

NUJNO JE TREBA ODSTRANITI CEV, OČISTITI Z ZRAKOM ALI ZAMENJATI, ČE JE V SLABEM STANJU, IN ODSTRANITI TA FILTER.
