Technical information

Read before installation

40-1290FK vs 40-1149FK

Kit Chain + Gear

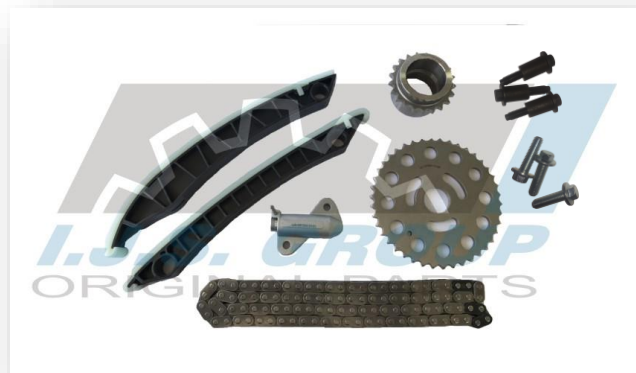
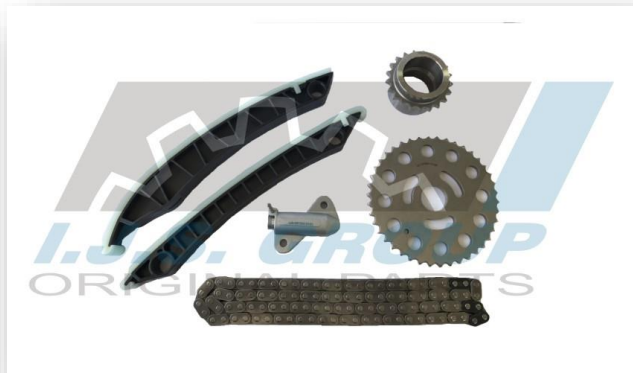
Check that the crankshaft gear you removed matches the equipment in this kit. If an incorrect crankshaft gear is installed, the crankshaft pulley will be misaligned preventing proper transmission of the auxiliary belts.

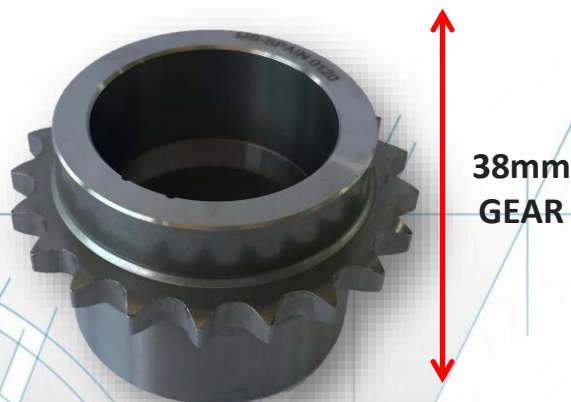
40-1149FK

OEM: 130C18929R
